INFORME TÉCNICO

Análisis Preliminar del Colapso Estructural de la Discoteca Jet Set Santo Domingo, República Dominicana

Estudio especializado sobre el colapso de la Discoteca Jet Set ocurrido en abril de 2025

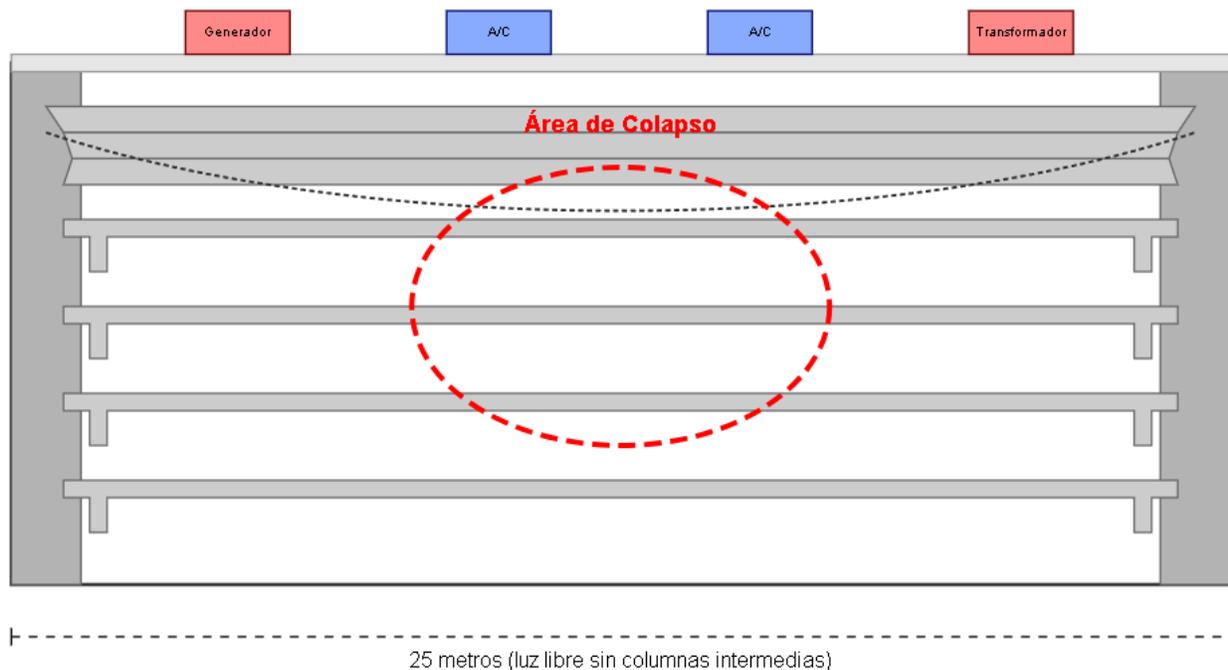
Figura 2: Sección Estructural - Discoteca Jet Set

Figura 2: Representación de la sección estructural completa del edificio, mostrando el sistema de hormigón pretensado con luz libre de aproximadamente 25 metros sin columnas intermedias, característico de construcciones tipo cine. Se observan las vigas principales pretensadas, las viguetas secundarias en forma de T, y los equipos técnicos añadidos sobre la cubierta que contribuyeron a la sobrecarga estructural.

- **Estructura principal:** Sistema de hormigón pretensado para cubrir la luz completa (aproximadamente 25 metros) sin columnas intermedias.
- **Vigas principales:** Vigas de hormigón pretensado de gran canto (aproximadamente 100cm de altura) para soportar toda la luz del cine.
- **Viguetas secundarias:** Elementos prefabricados en forma de "T" con una altura aproximada de 40-50cm, dispuestos a intervalos regulares de 2-3 metros.
- **Losa superior:** Capa de compresión de hormigón armado de aproximadamente 5-10cm que trabaja conjuntamente con las viguetas.

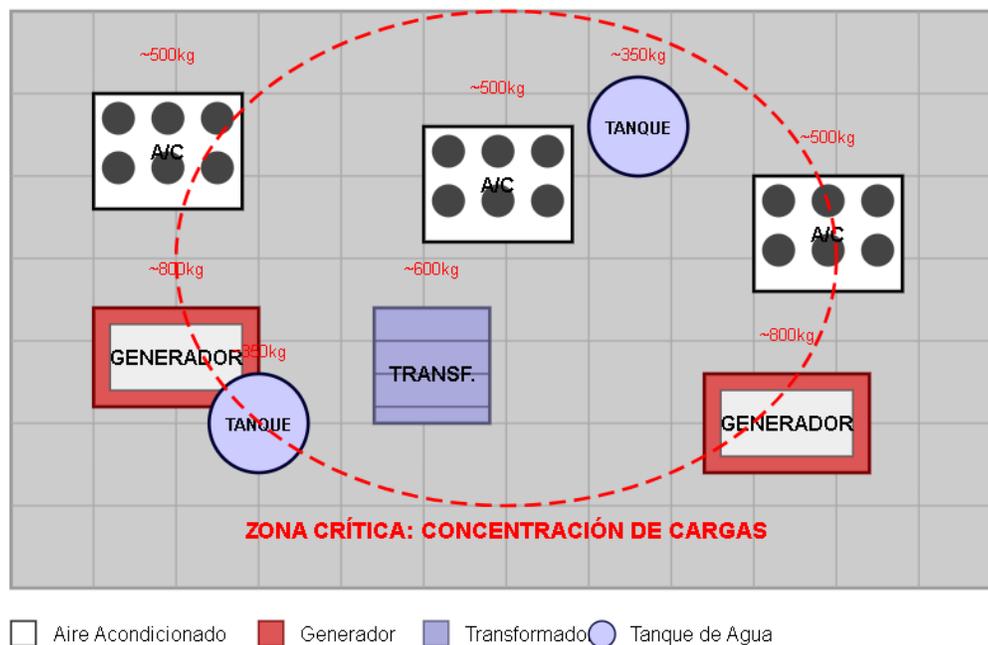
Figura 3: Equipos técnicos instalados en la cubierta

Figura 3: Vista aérea de la cubierta del edificio antes del colapso. Se puede observar la distribución de múltiples unidades de aire acondicionado industrial (representadas en blanco), generadores eléctricos (en rojo), transformadores (en azul) y tanques de agua (en celeste). La zona marcada en rojo muestra la concentración crítica de cargas en el área central donde posteriormente ocurrió el colapso. Los pesos estimados de cada equipo suman aproximadamente 4000 kg de sobrecarga no contemplada en el diseño original.

Estos elementos representaban una sobrecarga significativa no prevista en el diseño original, estimada entre 500-1000 kg/m² en las zonas de mayor concentración.

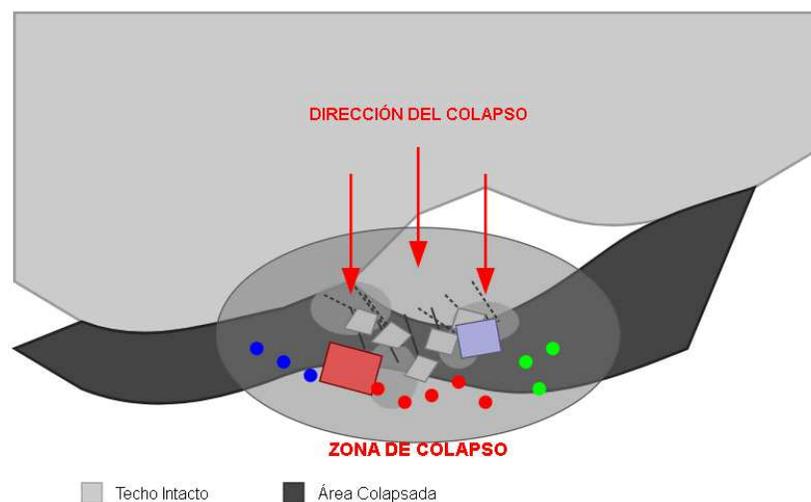
Figura 4: Patrón de colapso en la zona central
Vista superior post-colapso

Figura 4: Vista superior del área colapsada. Las zonas en gris claro muestran las partes del techo que permanecieron intactas, mientras que el área central (en gris oscuro) corresponde a la zona de colapso. Se pueden observar los elementos de hormigón fracturados, la armadura expuesta y los tendones de pretensado (representados con líneas punteadas). Las flechas rojas indican la dirección del colapso, que se inició en el centro donde se concentraba la mayor carga. En la imagen también se aprecia la presencia de equipos de rescate trabajando en la zona afectada.

- El colapso se concentró en la parte central de la estructura.
- Se observa la fractura de elementos de hormigón.
- Los tendones de pretensado quedaron expuestos en varios puntos.

1. La adición de equipos pesados sobre la cubierta generó tensiones excesivas no previstas en el diseño original.
2. La concentración de cargas en la zona central, donde los momentos flectores son máximos en una estructura de luz libre, fue especialmente crítica.

- Pérdida gradual de capacidad resistente por humedad y corrosión incipiente
 - Fallo de las viguetas secundarias
 - Colapso final de la viga principal pretensada por sobrecarga súbita tras el fallo de los elementos secundarios

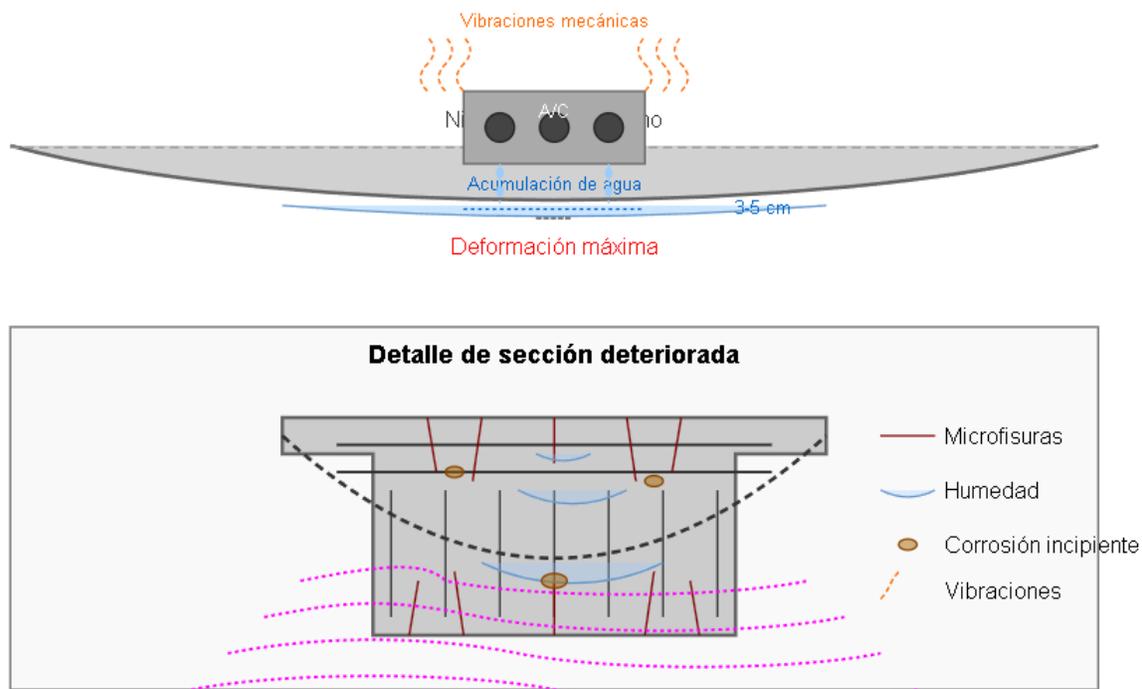
Figura 6: Efectos de Vibraciones y Acumulación de Agua

- La sobrecarga estática habría causado deformaciones en la cubierta, creando puntos bajos donde se acumulaba el agua.
- Estas deformaciones, inicialmente elásticas, se habrían convertido gradualmente en permanentes.
- Se estima que en algunas zonas podían acumularse entre 3-5 cm de agua, añadiendo aproximadamente 50 kg/m² adicionales.

Esta combinación de factores (acumulación de agua y vibraciones) creó un efecto sinérgico negativo que aceleró el deterioro estructural, reduciendo significativamente la vida útil esperada de los elementos portantes.

Figura 6: Diagrama esquemático que muestra los efectos combinados de las vibraciones y la acumulación de agua en la estructura. En la parte superior se observa la deformación del techo con acumulación de agua en el centro (3-5 cm de profundidad) y las vibraciones generadas por los equipos de aire acondicionado. La parte inferior muestra un detalle de la sección deteriorada de la viga, con microfisuras (líneas rojas), zonas de humedad (áreas azules) y puntos de corrosión incipiente (manchas marrones). También se representan las vibraciones provenientes de los sistemas de sonido de alta potencia ubicados en el nivel inferior de la discoteca. Esta combinación de factores aceleró significativamente el deterioro estructural.

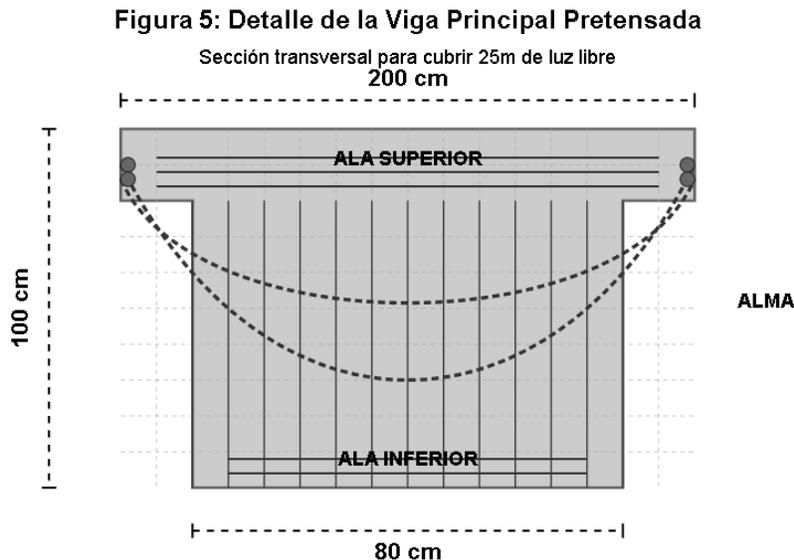
Figura 5: Detalle técnico de la sección transversal de la viga principal de hormigón pretensado. La viga tiene una altura total de 100 cm, un ancho superior de 200 cm y un ancho inferior de 80 cm. Se muestran los tendones de pretensado (líneas punteadas) que siguen una trayectoria parabólica para contrarrestar los momentos flectores. También se observa la armadura pasiva complementaria. Esta configuración permitía cubrir los 25 metros de luz libre sin columnas intermedias, característica esencial para el uso original como cine, pero insuficiente para soportar la sobrecarga concentrada añadida posteriormente.

- Altura: 90-100 cm
- Ancho superior: 180-200 cm
- Ancho inferior: 70-80 cm
- Tendones de pretensado: Múltiples cables para lograr la capacidad de cubrir grandes luces
- Armadura pasiva complementaria
